ROM, VAGY ÉPÜLET? AZ ALVINCI REFORMÁTUS TEMPLOM

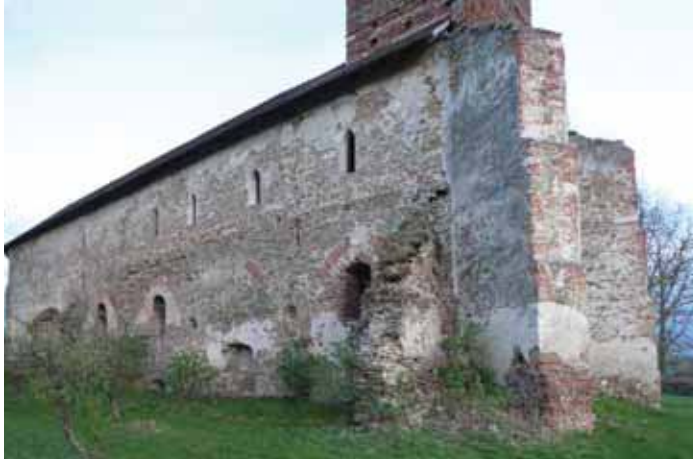
2. A templom északnyugat felől 2012-ben. Szerző felvétele

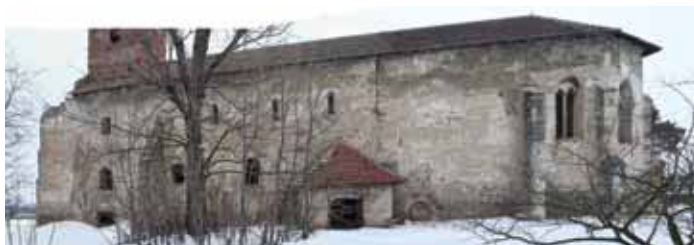
3. A templom déli irányból 2013 telén.
Szerző felvétele

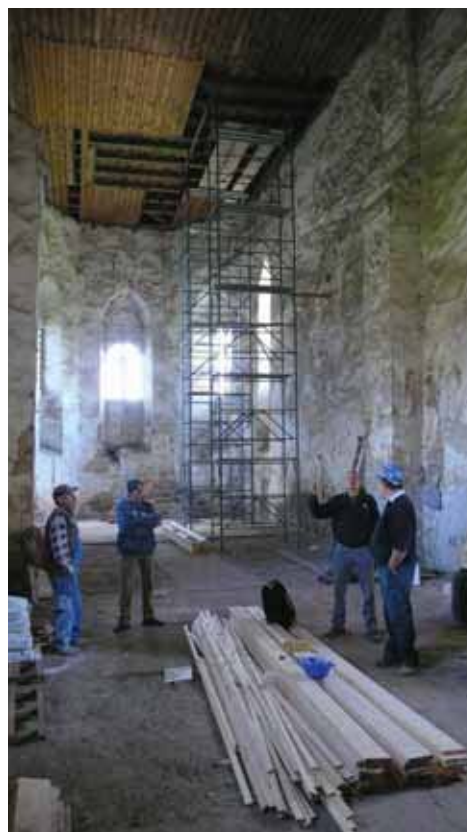
7. A templombelső 2013 tavaszán. Jobbra Székely János építőmester, a felújítás megvalósítója. Szerző felvétele

A falak a sok évtizedes elhanyagoltság következtében porosak, piszkosak voltak. A talajnedvesség hatására az alsó részeken a vakolat mállott, és a szentélyben sok helyen elvált a kiterjedt felületeken megmaradt erős, jó állagú, téglaporral készült gótikus vakolattól az utóbb ráhordott, legalább két réteg későbbi, egyszerűen fehérre meszelt

vakolatréteg. Nyilvánvalóan kívánatos lett volna a gótikus vakolat feltárása, dokumentálása, konzerválása és bemutatása, azonban ez sokszorosan meghaladta a rendelkezésre álló lehetőségeket, ezért végül a nagyobb hiányok mézshabarccsal történő javítására és a teljes felület meszelésére került sor. A kényszerűségből folyamatos kutatói megfigyelés mellőzésével folyó munkálat során a templomhajó nyugati, a középkori periódushoz képest utólagos, a kisméretű tornyot is hordó, utólagos, a hajót lerövidítő zárófalon a feltételezhető korai karzatra vezető ajtónyílás felett indadíszes, szövegtöredéket is tartalmazó festés került elő. (10. kép)

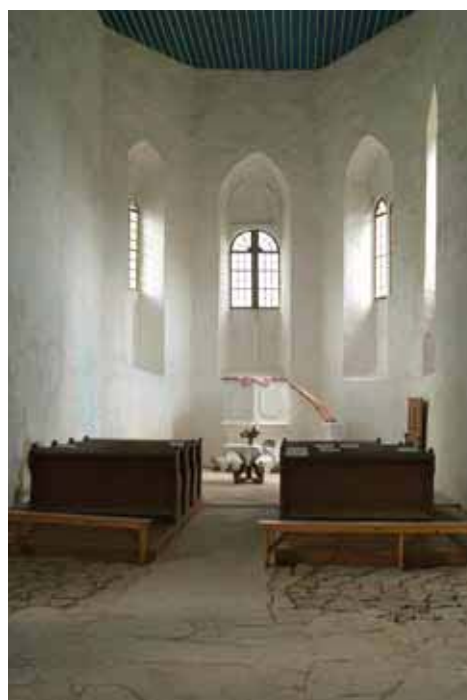
9. A szentély az újjáépített szószékkal, berendezve, új ablakkal. 2013. június 2. Szerző felvétele

Lássuk kissé részletesebben az elvégzett munkákat. A szentély gótikus ablaknyílásai klasszicista ízű, sűrű osztású nyílászárókat építettek, amelyek a XX. század eleji képeken még jó állapotban vannak, napjainkra azonban csak roncsaik maradtak fenn. E nyílászárók fenyőből készültek, tok nélkül illesztették az ablakszárnyakat a kőkeretekhez, amelyek alsó részét mindenütt elfalazták, a keleti ablakot pedig félkörös záródásával alakították. E keleti ablak szolgált mintául a hajó kosáríves nyílású ablakainak a szentélyablakok készítésével vélhetőleg egy időben történt felújításához. Két hajóablak íves záródásában megvoltak a keleti szentélyablak záródásához hasonló küllős ablakszárnyak maradványai, amelyek azonban csupán utólagosan, átalakításként kerültek a hajóablakok tölgyfából készült tokjaiba. Ezek íves

részében ugyanis eredetileg fix, ólomosztásos üvegezés volt, amelyet a tokba vajt horony fogadott be, nem gittelés rögzített. Az alsó ablakszárnyakból sajnos nem maradt fenn semmi, csupán a vasalatok adnak további támpontot arra nézve, hogy a hajó ablakaiban megőrződött tölgyfa tokokat a szentély ablakainál korábbiak, XVIII. századi jellegűnek véljük, ami megengedi azt a lehetőséget, hogy a mellékhajók lebontásával, az árkádnyílások elfalazásával és a kosáríves ablaknyílások kialakításával egyidősek legyenek, tehát Kárpát-medencei viszonylatban korai nyílászáró-maradványoknak számítanak. A mostani munkák során a záródásba rögzített üvegezést helyezettünk, bár kényszerűségből osztatlan kivitelben. Az alsó ablakszárnyak rekonstrukciójához nem volt előkép, ezek a feltételezhető méretek és formák alapján újonnan készültek, kényszerűségből szintén osztatlan üvegezéssel.

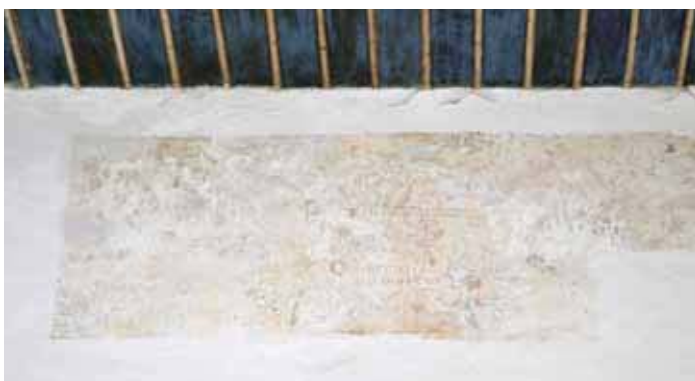
*10. A hajót nyugat felől záró, feltehetőleg a XVIII. század elején épült falon előkerült indadíszes, felirattöredéket őrző festésmaradvány.
Szerző felvétele*
