MONUMENTA DEPERDITA

Sarkadi Márton

SZEMBEN A SÁRKÁNNYAL NYÍRBÁTOR, REFORMÁTUS (EGYKORI SZENT GYÖRGY-) TEMLOM

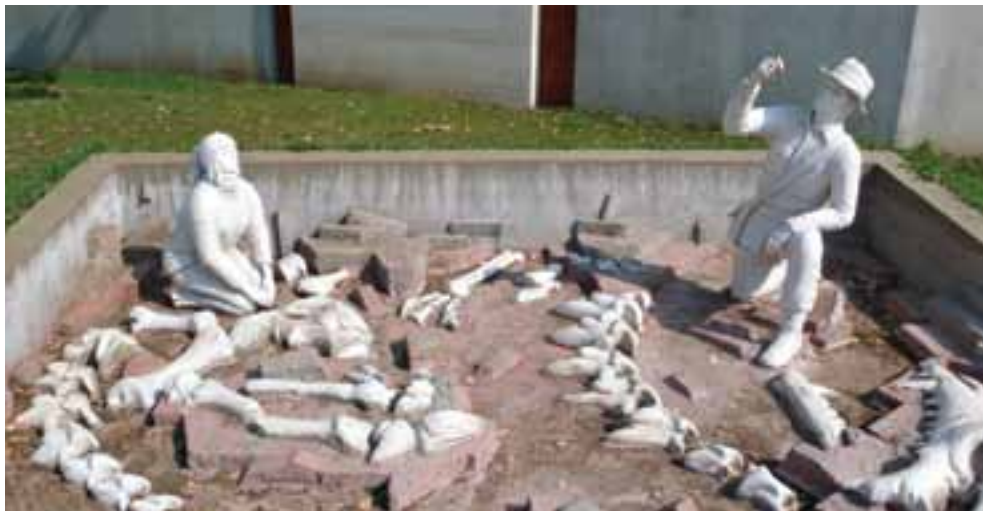
1. Nyírbátor, részlet a várostörténeti sétányból: régészeti

kitérő erejéig figyelmet szentelnünk a két templomot összekötő Várostarténeti sétánynak is.⁶ Alapkérdés, hogy a telekszerkezet, a történeti struktúra semmibevétele megengedhető-e történeti környezetben? Emellett megkérdőjelezhető, hogy a sétány betölt-e valós funkciót; ottjártakor egyetlen család lézengett rajta, noha turisztikai főidény volt. Kertépítészeti terveinek színvonala egyébként megfelel a mai gyakorlatnak, sőt e tekintetben talán inkább az átlag felett helyezkedik el, ami a terek határolását, a növényzet telepítését és a burkolatokat illeti, bár a kivitel már sok kifogásolnivalót hagy maga után. A fő attrakciót jelentő szoborkompozíciók azonban képviselői minden rossznak, amit e műfaj produkálni képes. (9. kép) A gyermek vízjátékot a szobrászat alapismereteivel sem rendelkező iparosok mintázták meg. Egyetlen reménységünk lehet e „művekkel” kapcsolatban: a mesterségbeli tudás (hiánya) a kivitel színvonalában is érződik majd, s idejekorán szétmállanak. Addig egyetlen kifogást fogalmaznék meg velük s a várkastélyban elhelyezett társaikkal szemben: nem történelmi helyszín, hanem a vidámpark hajdani elvarázsolt kastélya lenne méltó helyük.

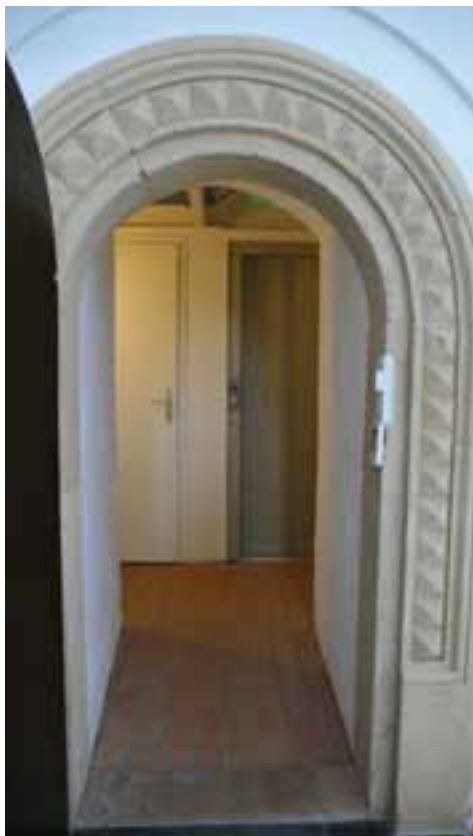
3. Nyírbátor, a református templom toronyaljának bejárata

Mint már szóba került, a tetőszerkezet bemutatása az egyik legfontosabb új eleme a turisztikai kínálatnak. A padlástér megközelítése a hajó nyugati fala előtt álló tornyon keresztül lehetséges. A karzat alól félköríves záródású, gyémántmetszéses díszű, reneszánsz kőkeretes ajtó nyílik a toronyaljba. (3. kép) Az ajtónyílásba lépve meghökkentő látványban van részünk: balra házigyári fürdőszobaajtó, jobbra rozsdamentes acél lift-

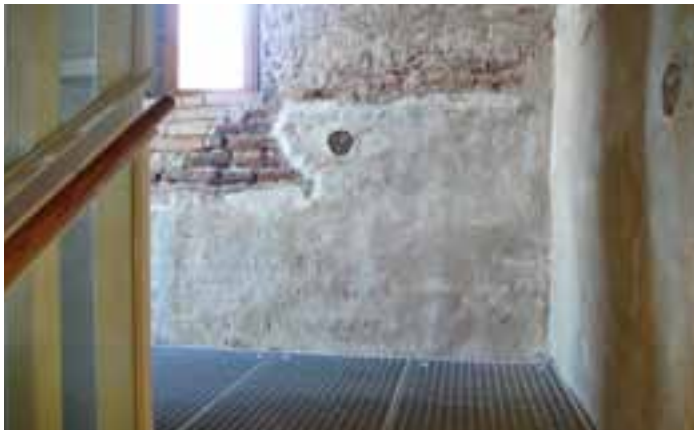
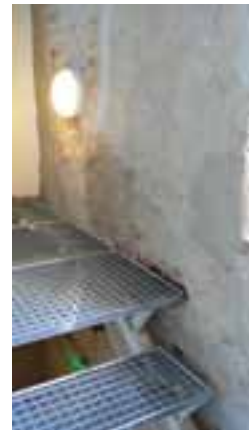
4. Nyírbátor, református templom. Bekarcolások a toronyfalon, fészek a lépcsőnek

gyámoltott lépcső járófelületei ipari horganyzott acélrácsokból készültek. A torony enyhe szabálytalanságai miatt a high-tech megjelenést esetlenül barkácsoltnak tűnő megoldások kísérik. (4. kép) A karzat feletti magasságban a falakat mindenütt XVII–

XVIII. századi bekarcolásokkal borított vakolat fedí, amelybe belevésték az acélgerendák fészkeit, néhol pedig a járőrácok makacsodó elemeinek csináltak helyet. (4a kép) A bekarcolások alapos dokumentálása ettől függetlenül is egyértelműen kötelező

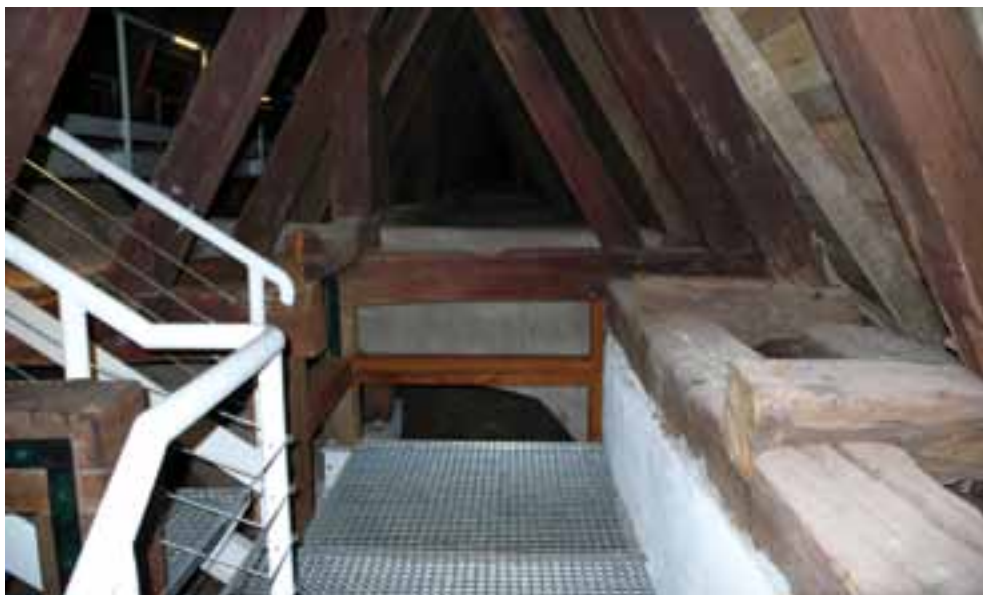
5. Nyírbátor, református templom. Átjáró a padlástérbe a megcsontkított kötőgerendák között

mentes megközelítés tehát nem teljesül, noha vélhetőleg a lift beépítése mellett szülő legfőbb érv volt, amely egyben a pályázat értékelésénél pluszpontot is jelentett. A padlástérbe való átjutás lehetővé tétele megkövetelte a nagyra értékelt tetőszerkezet kötőgerendáinak megcsonkítását. (5. kép) A körbevezető acéljárdáról megtekinthető a tetőszerkezet, s a (nálam) szerencsésebb látogatók két nagyméretű képernyőn valamilyen filmet is láthatnak, amely a tetőszerkezetről szóló tudnivalókat ismerteti.

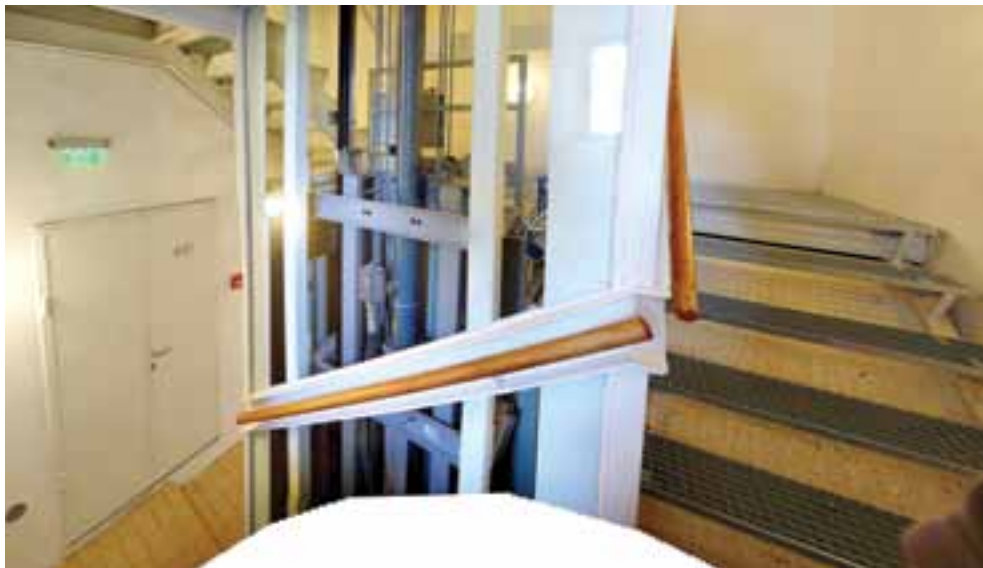
6. Nyírbátor, református templom. A templom falába mélyített elektromos szekrény

lése érdekében célszerű a funkciójáról tájékoztató táblát eltüntetni. Műemlékvédelmi szempontból további aggályokat vet fel a toronyalj felől a hajó nyugati falába mélyített, kétajtós szekrény méretű fülke, amely minden bizonnyal elektromos berendezéseket

rejt. Szívesen remélnénk, hogy léte csupán érzéki csalódás, hiszen az építészeti tervekben nem jelenik meg, s létesítésére kutató jelenlétének hiányában került sor, bár ez utóbbi felvetés egyben fájdalmas paradoxon is, hiszen kutató jelenlétében nem történhe-

tett volna meg, hogy egy középkori templom falába egy elektromos szekrény kedvéért lyukat vágjanak. (6. kép)

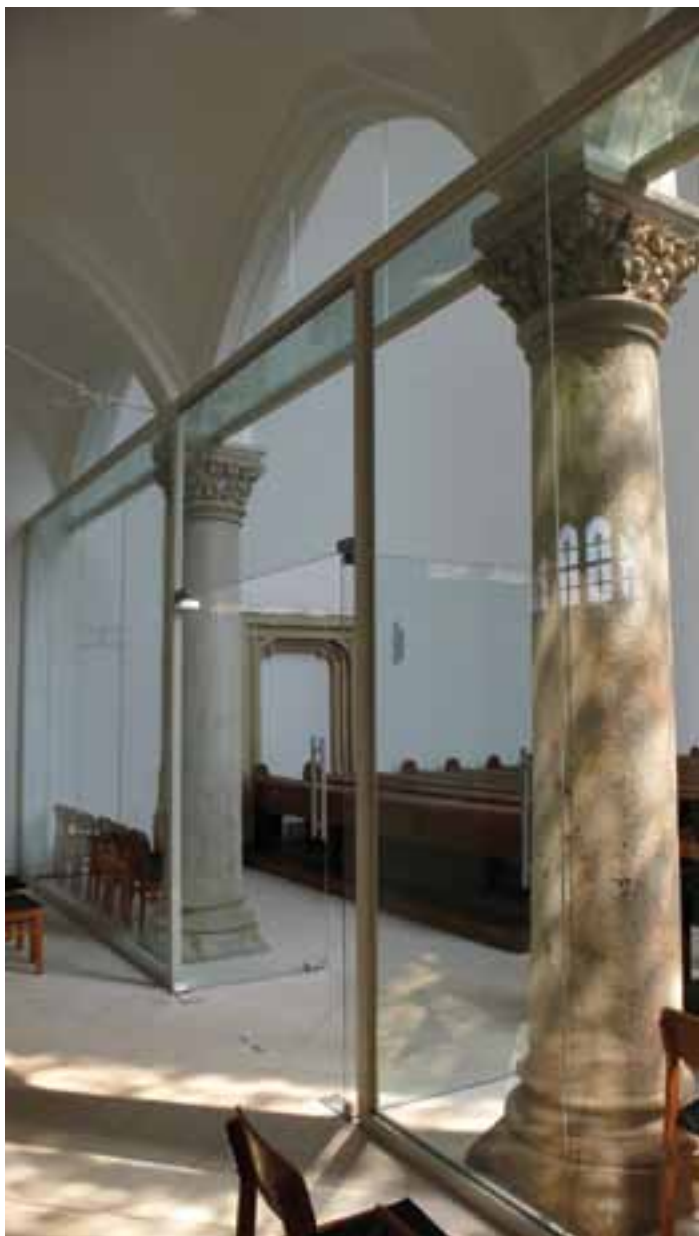
7. Nyírbátor, református templom. A karzataljat a templomtértől elválasztó üvegfal

A karzataljat a templomtéről új üvegfal választja el, amely bukdácsolva kerüli meg a karzattartó oszlopok fejezeteit. (7. kép) Tanulságos az építészeti műleírás vonatkozó szakaszát idézni: „A karzat alatti tér szolgál a látogatók ellenőrzésére, informálására és a

Az üvegfalnak egyébként szélfogó szerepe nincs, hiszen a fő forgalom a portikusszal ellátott déli bejáraton keresztül zajlik. A nyugati bejáratához most lépcső sem vezet a sétány felől, habár az egyenes vonalú feljutás megengedése kézenfekvő lenne, azt azonban éppen e projekt keretében szüntették meg. Nem vitatom, az a „kényszer”,

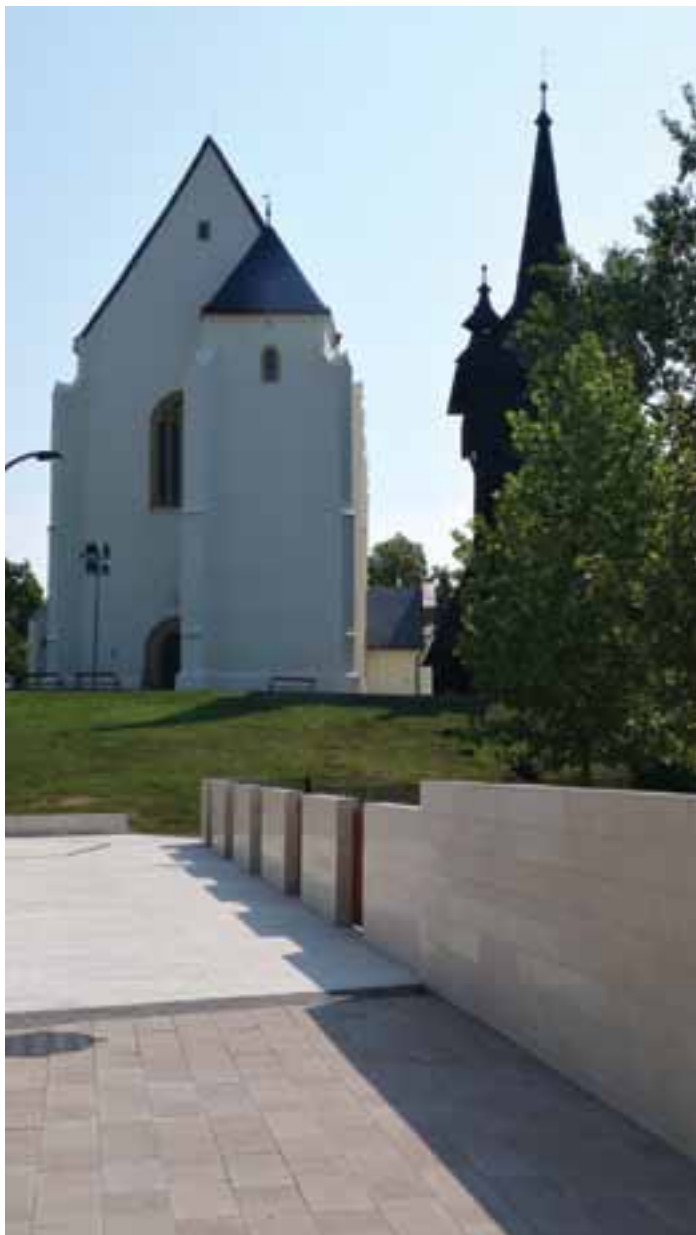
8. Nyírbátor, a
református templom
nyugat felől

hogy a nyugat felől érkező látogató megkerülje a templomot, és dél felől jusson fel a dombra, előnyös és jól megfontolt rávezetési effektus lehet, ami komplexebb élményt nyújt, mint az egyenes vonalú feljutás. (8. kép) Azt azonban nehezen lehet elképzelni, hogy a látogatók másodsorra is szívesen kerüljessék a templomot: nyilvánvaló, hogy elsőként a déli bejáratnál próbálkoznak majd. Az épület környezetének és belső működésének tervezői mintha nem lettek volna beszélő viszonyban egymással.

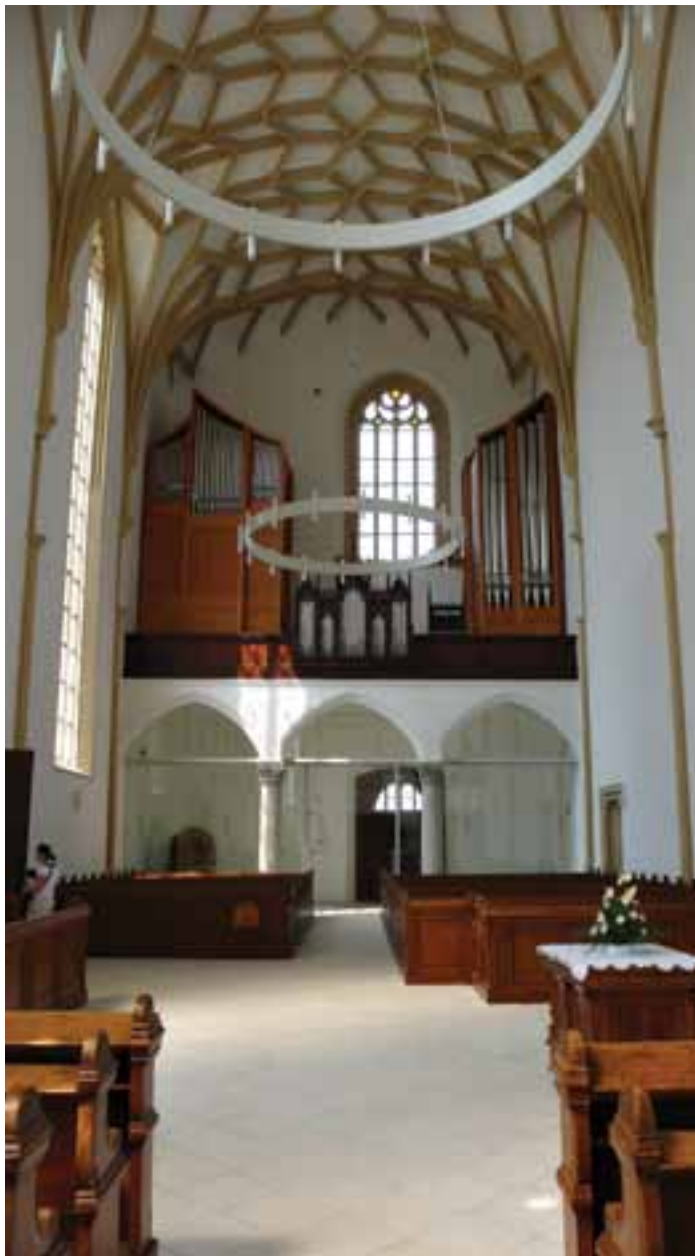
*10. Nyírbátor,
református templom.
A megújult
templombelső*

A templomtérben a legszembeütőbb változást a három nagyméretű aronccsilár megjelenése okozza. Igénytelen kivitelüket sajnos nem menti történeti formát idéző jellegük. (10. kép) A drótkerítések „spanolásánál” megszokott alumíniumöntvények nem méltók a templomtérhez.

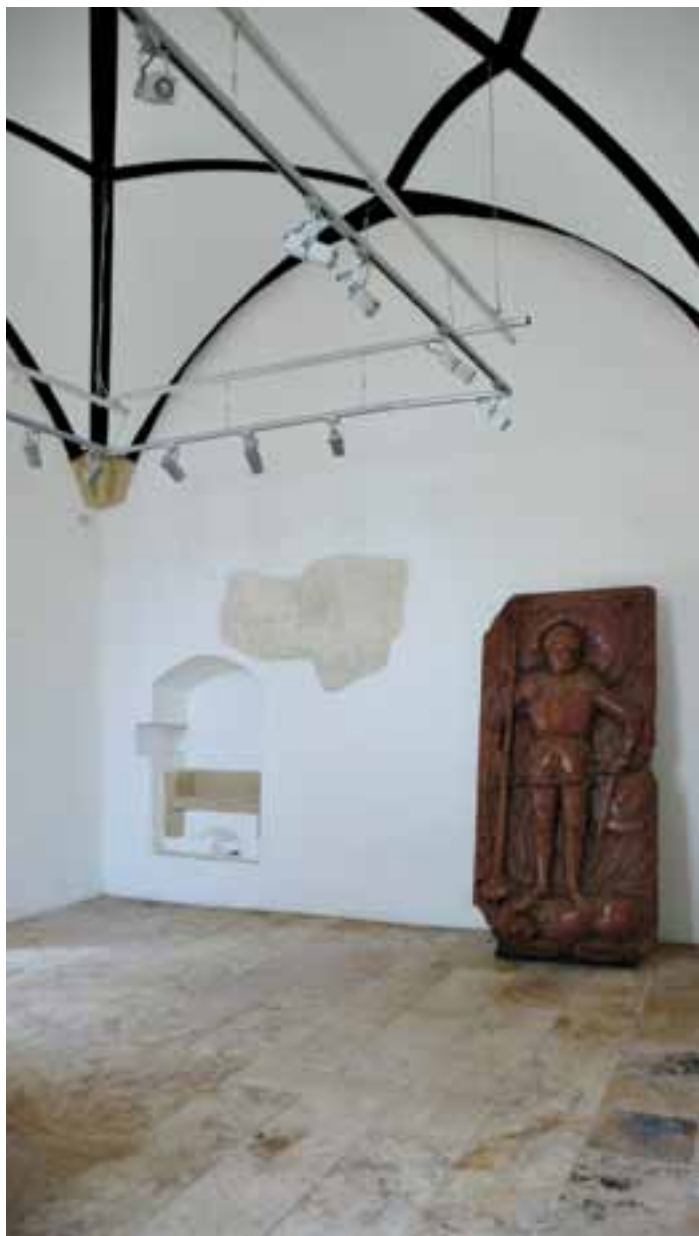
*II. Nyírbátor,
református templom.
Az egykori sekrestye a
felújítás után*

felirat nem volt látható, az idelátogató saját tudására és útikönyvére szorult.⁹ S ha már a muzeológiai részleteknél tartunk, megjegyzésre érdemes, hogy a világítórendszer fel függesztésére alkalmazott csövek zavaros látványa sajnálatos módon lerontja az egykori boltozatot érzékeltető héjak által keltett térélményt. (11. kép)

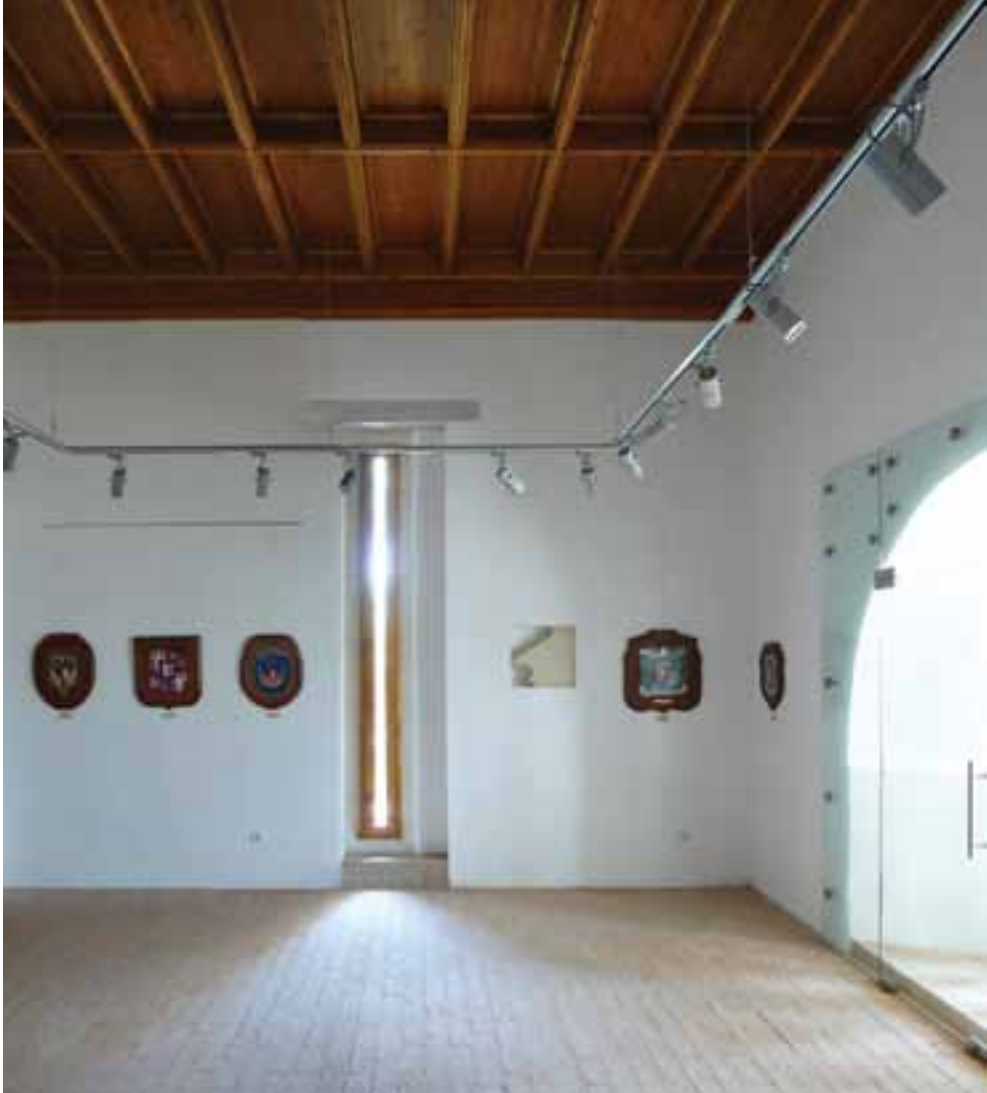
12. Nyírbátor, a református templom oratóriuma

Az oratórium tere érdekes, bár némileg zavaróan keverednek benne a modern és történelmi (ám kérdéses hitelességű) formák. Kár továbbá, hogy a nagyvonalúság érzetét vicceskedő részletek rontják, mint például a sekrestye keleti falának vonalában álló szentélytámpillér fedkövének kis ablakocskába foglalása. (12. kép) A hitelesség érzetét csökkenti az oratórium aprólékos formákból épülő, neogótikus jellegű koro-

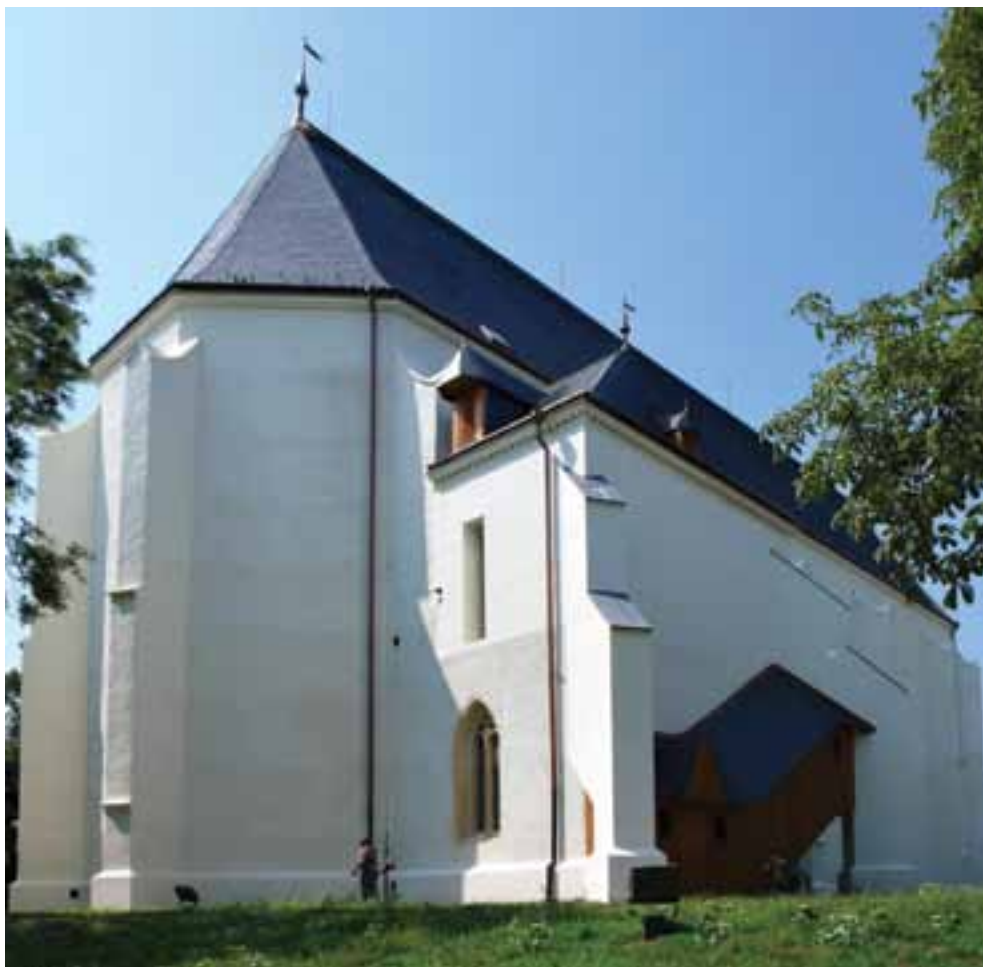
13. Nyírbátor, a református templom északkelet felől, felújítás után

názópárkánya is. Kérdés továbbá, hogy a fiók- és mestergerendákból álló födémkonstrukció nem lett volna alkalmas saját, valamint a tetőszerkezet terhének hordására, és szükséges volt a nem túl nagyméretű teret 25 cm vastag vasbeton lemezzel fedni? Kétségeket támaszt a szemlélőben az is, hogy mestergerendákat kizárólag a falak mentén helyeztek el, ahol azoknak statikai szerepük nincs. Megjegyzendő végül, hogy a KÖH Tervtárában található, 1960-as évekbeli helyreállítás előtt készült fotó tanúsága szerint az oratóriumot hajdan egyszerű félnyeregetető fedte, a mai bonyolult, összetett idomú tetőszerkezet az ismert történeti forrásnak ellentmond.¹⁰ (13. kép)

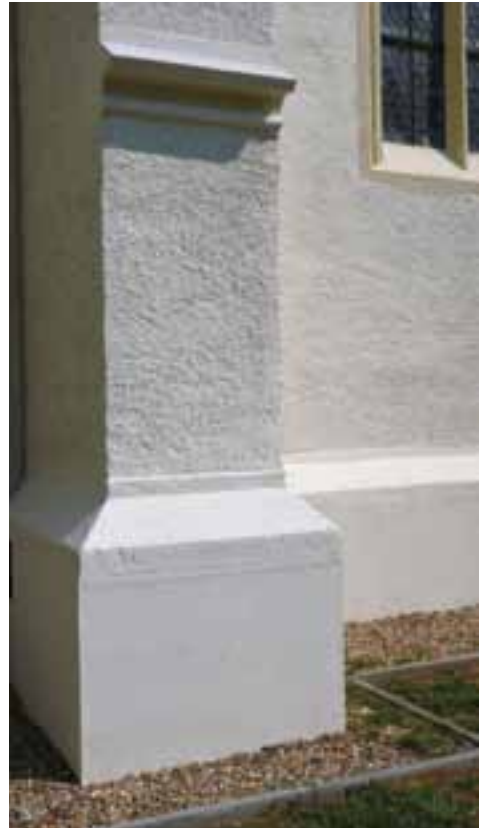
14. Nyírbátor, református templom. A megújult lábazat falfelülete

A felújítási munkák során a templom homlokzatain javították a vakolatot, és újrifestették a homlokzatokat. A kutatás és dokumentálás számára egyedülálló alkalom kihagyásán túl sajnálattal kell megállapítani, hogy az új lábazati felületek természetellenesen simák. (14. kép) A mindent beborító hófehér festés pedig (főként most, vadonatújban) az egész épületet anyagtalanná, makettszerűvé varázsolja, hasonlóan a szintén habostortává csinosított minorita templomhoz. Egészében véve a templom nem egy restaurált középkori, hanem egy újjáépített épület benyomását kelti. Éppen az e rovat egyik korábbi írásában idézett, Alois Riegl rendszerébe tartozó régiségérték¹¹ megőrzé-

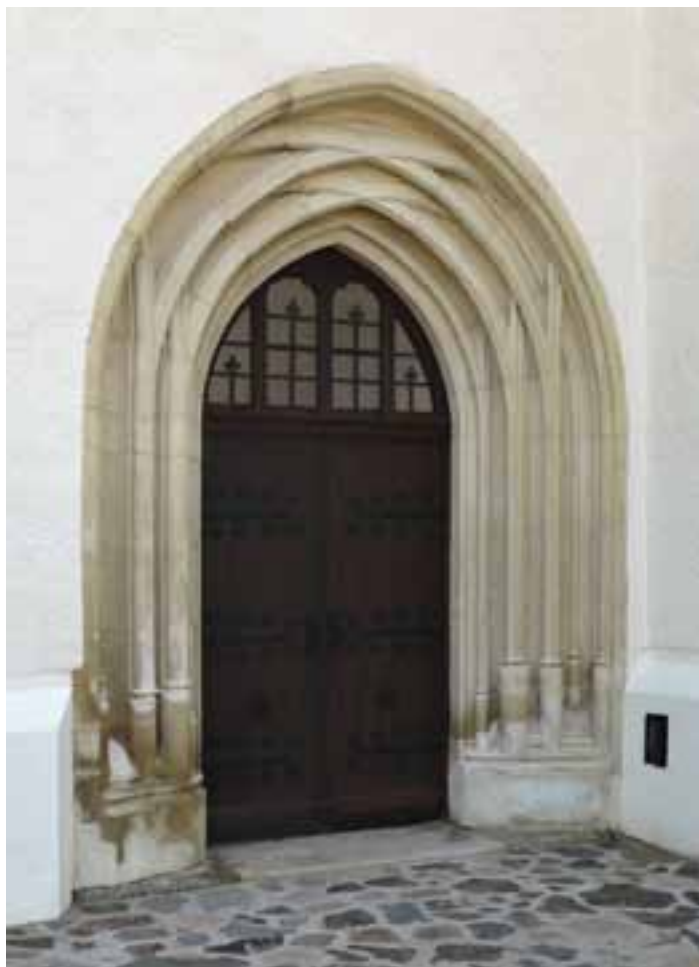
15. Nyírbátor,
református templom.
A nyugati kapu – res-
taurálás után?

Nem mehetünk el szó nélkül a pályázati beszámoló szerint „restaurált” kőszerkezetek látványa mellett sem. A kőstukkóval készült javítások egyes helyeken ordítóan eltérő textúrájúak az eredeti kőfaragványoktól, egységget a festésnek beillő patinázás sem teremtett. A kőkiegészítések és a fugák a kőrestaurálási alapelveknek ellentmondóan egybemosódnak. A nyugati kapu lábazata pedig sókivirágzástól(?), nedvességtől(?) foltosan szégyenkezik. (15. kép)
