MONUMENTA DEPERDITA

Sarkadi Márton

SZEMBEN A SÁRKÁNNYAL NYÍRBÁTOR, REFORMÁTUS (EGYKORI SZENT GYÖRGY-) TEMLOM

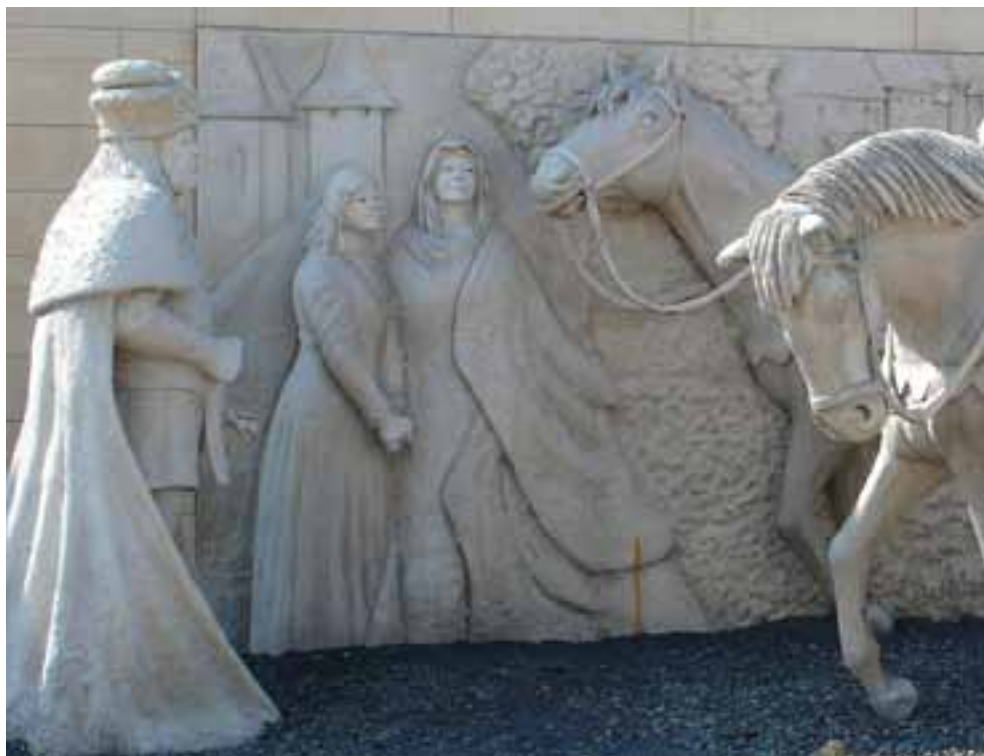
9. Nyírbátor, a várostörténeti sétány részlete

kitérő erejéig figyelmet szentelnünk a két templomot összekötő Várostarténeti sétánynak is.⁶ Alapkérdés, hogy a telekszerkezet, a történeti struktúra semmibevétele megengedhető-e történeti környezetben? Emellett megkérdőjelezhető, hogy a sétány betölt-e valós funkciót; ottjártakor egyetlen család lézengett rajta, noha turisztikai főidény volt. Kertépítészeti terveinek színvonala egyébként megfelel a mai gyakorlatnak, sőt e tekintetben talán inkább az átlag felett helyezkedik el, ami a terek határolását, a növényzet telepítését és a burkolatokat illeti, bár a kivitel már sok kifogásolnivalót hagy maga után. A fő attrakciót jelentő szoborkompozíciók azonban képviselői minden rossznak, amit e műfaj produkálni képes. (9. kép) A gyermek vízjátékot a szobrászat alapismereteivel sem rendelkező iparosok mintázták meg. Egyetlen reménységünk lehet e „művekkel” kapcsolatban: a mesterségbeli tudás (hiánya) a kivitel színvonalában is érződik majd, s idejekorán szétmállanak. Addig egyetlen kifogást fogalmaznék meg velük s a várkastélyban elhelyezett társaikkal szemben: nem történelmi helyszín, hanem a vidámpark hajdani elvarázsolt kastélya lenne méltó helyük.
